Oberflächeninspektionssystem (OIS) in der Speira GmbH Hamburg

- Automatisierung oder KI ?

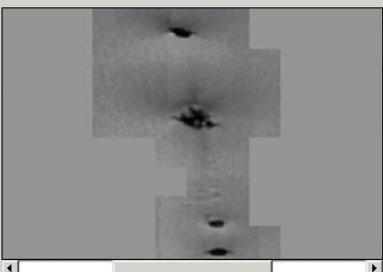
Defect Viewer - Unterseite

Defect No. 123
 Class Loch erkannt (oben+unten)*
 Original class Loch
 Top 6,347.396 m
 Height 95.182 mm
 Width 19.459 mm
 Defect Area 280.959 sq mm
 Distance from B-Seite 785.317 mm

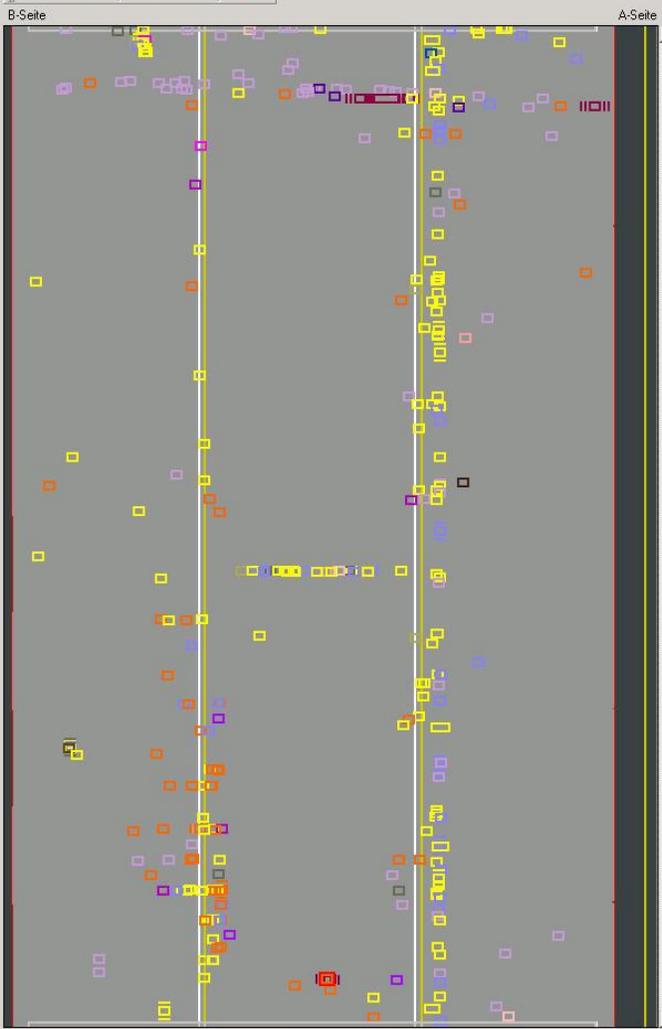
Web Viewer

Oberseite 336

515.37 mm 6,664.39 m

1,529.43 mm

Beispiel-Coilmap /
Bandprotokoll

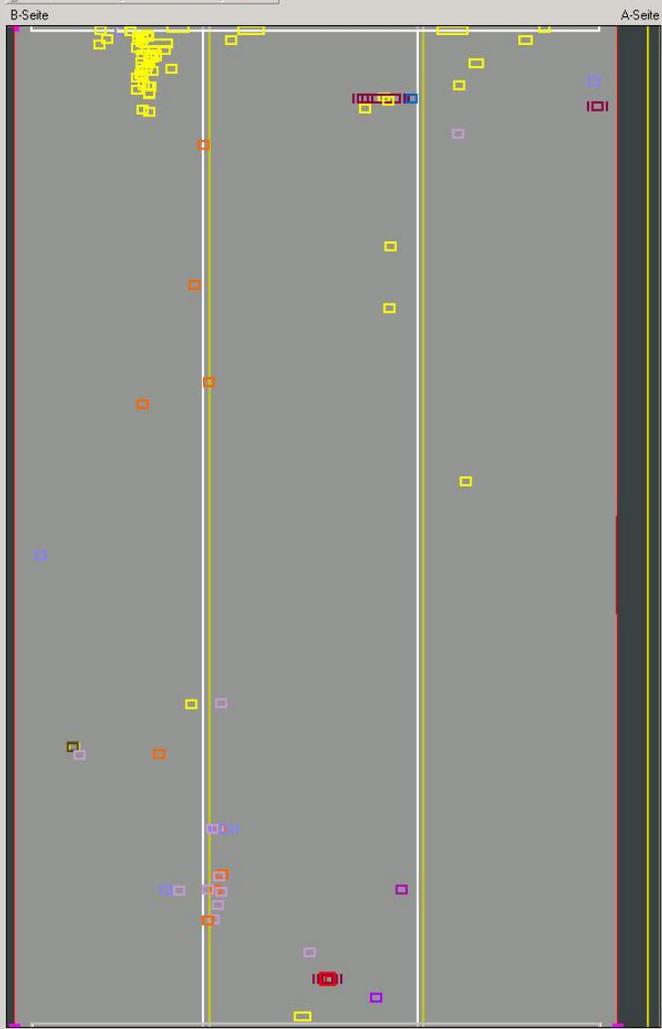
Web Viewer

Unterseite 106

6,664.39 m

1,527.34 mm

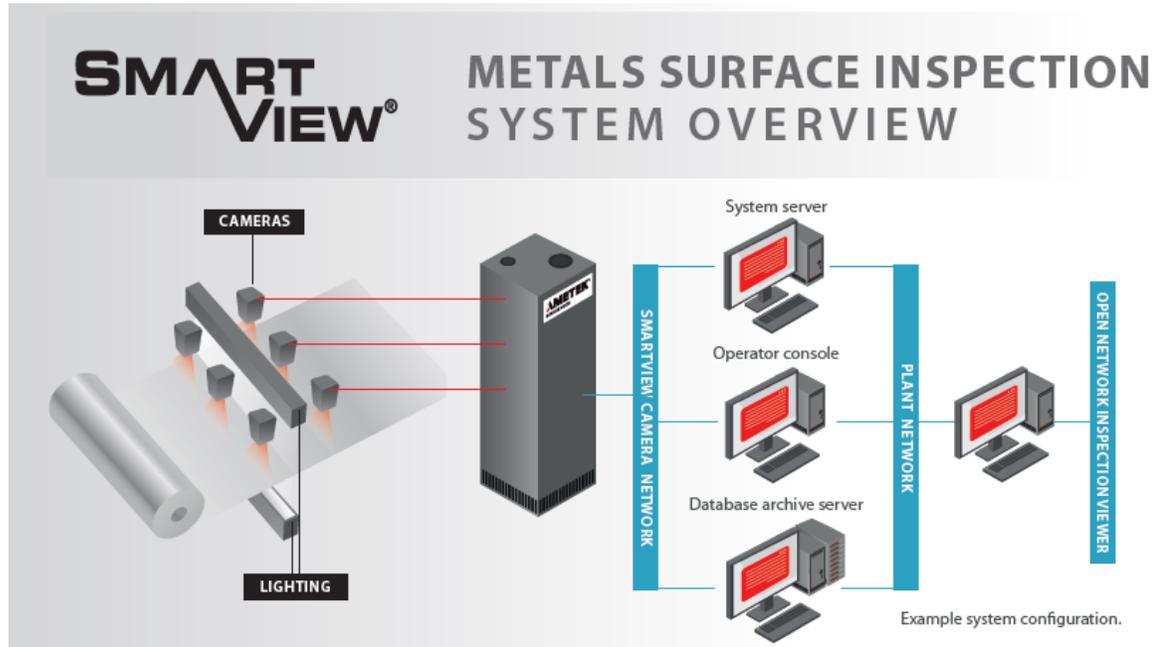
Schematische Darstellung

Aufbau des Systems

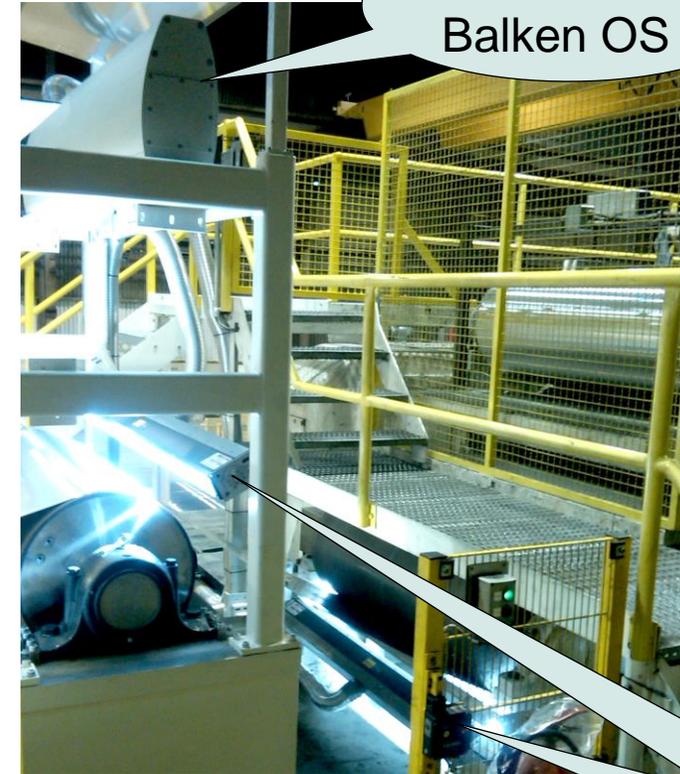
Praxis

Kamera-Balken OS

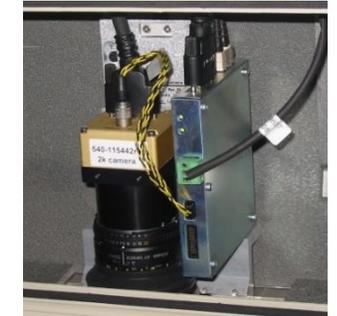
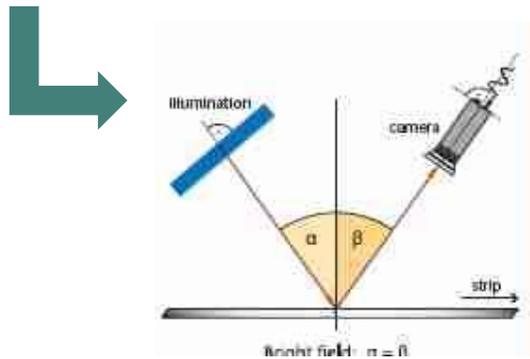
Beleuchtungs-Anordnung für Hellfeld

Inspektionsfeld

LED-Leisten (OS | US)

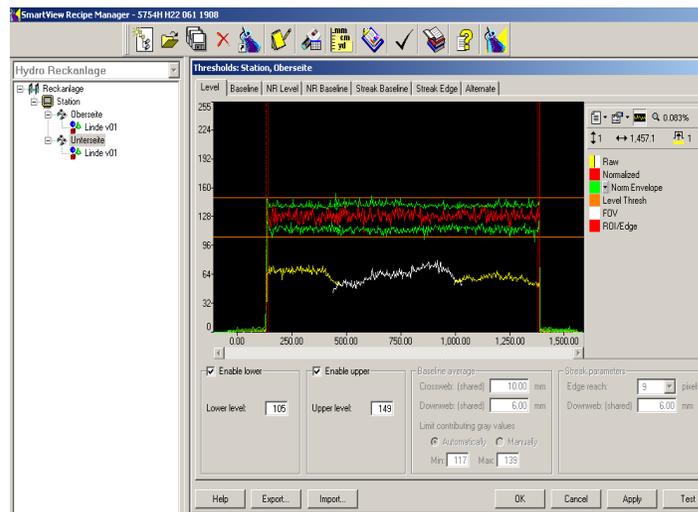
-> **Software:** Konfigurations- und Rezept-Manager &

Klassifizierer-Manager

- **Normalisierung** (Ausgleich von Helligkeitsunterschieden durch Objektivfehler, unterschiedlicher Reflexionsgrad der Oberfläche,...)
- **Detektion** (Erkennung von Fehlerbereichen)
- **Klassifikation** (Unterscheidung der Fehler nach Fehlerklassen, meist basierend auf komplexen Algorithmen zur Mustererkennung)
- **opt. Post-Processing** (Überprüfung der Plausibilität und evtl. Korrektur der Klassifikation anhand zusätzlicher Regeln)

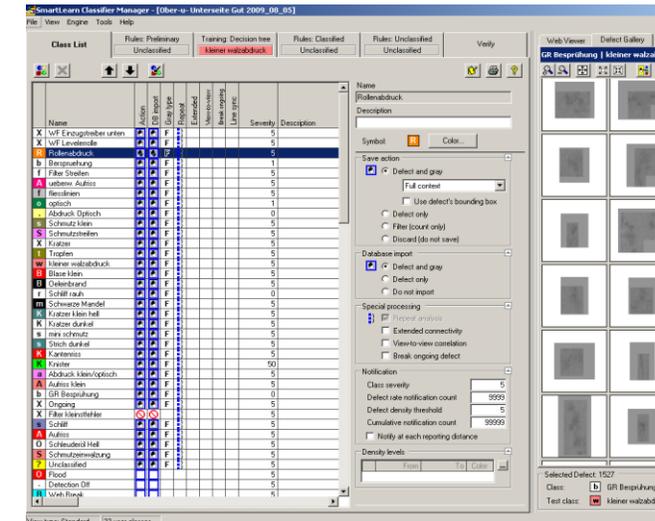
-> Detektion, Grenzwerte ...

Class List, Rules, Training, Verify

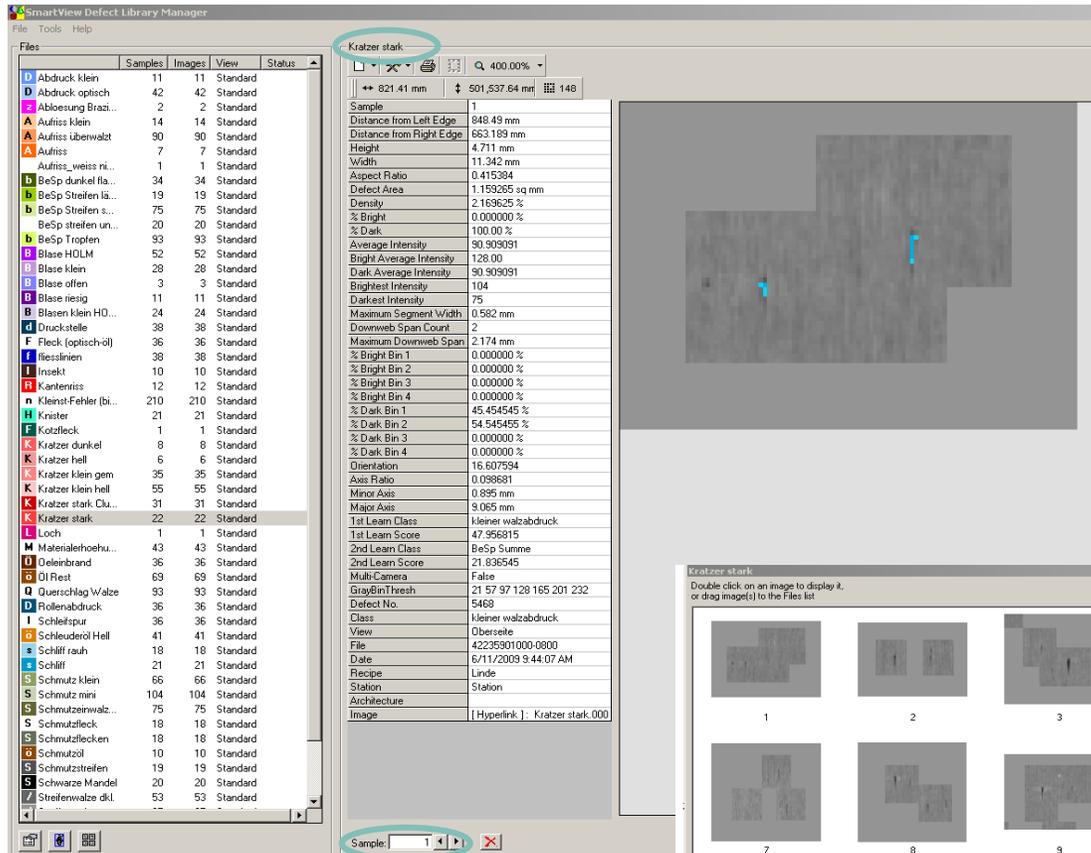
SmartView Defect Library Manager

-> Fehlerbilder-Bibliothek (Library Manager):

Files: **Kratzer stark**

Sample: 1

Distance from Left Edge: 848.49 mm
 Distance from Right Edge: 663.189 mm
 Height: 4.711 mm
 Width: 11.342 mm
 Aspect Ratio: 0.415384
 Defect Area: 1.159265 sq mm
 Density: 2.163625 %
 % Bright: 0.000000 %
 % Dark: 100.00 %
 Average Intensity: 90.505091
 Bright Average Intensity: 128.00
 Dark Average Intensity: 90.505091
 Brightest Intensity: 104
 Darkest Intensity: 75
 Maximum Segment Width: 0.582 mm
 Downweb Span Count: 2
 Maximum Downweb Span: 2.174 mm
 % Bright Bin 1: 0.000000 %
 % Bright Bin 2: 0.000000 %
 % Bright Bin 3: 0.000000 %
 % Bright Bin 4: 0.000000 %
 % Dark Bin 1: 45.454545 %
 % Dark Bin 2: 54.545455 %
 % Dark Bin 3: 0.000000 %
 % Dark Bin 4: 0.000000 %
 Orientation: 16.607594
 Axis Ratio: 0.098601
 Minor Axis: 0.895 mm
 Major Axis: 9.065 mm
 1st Learn Class: kleiner walzabdruck
 1st Learn Score: 47.956815
 2nd Learn Class: BeSp Summe
 2nd Learn Score: 21.836545
 Multi-Camera: False
 GrayBinTresh: 21 57 97 129 165 201 232

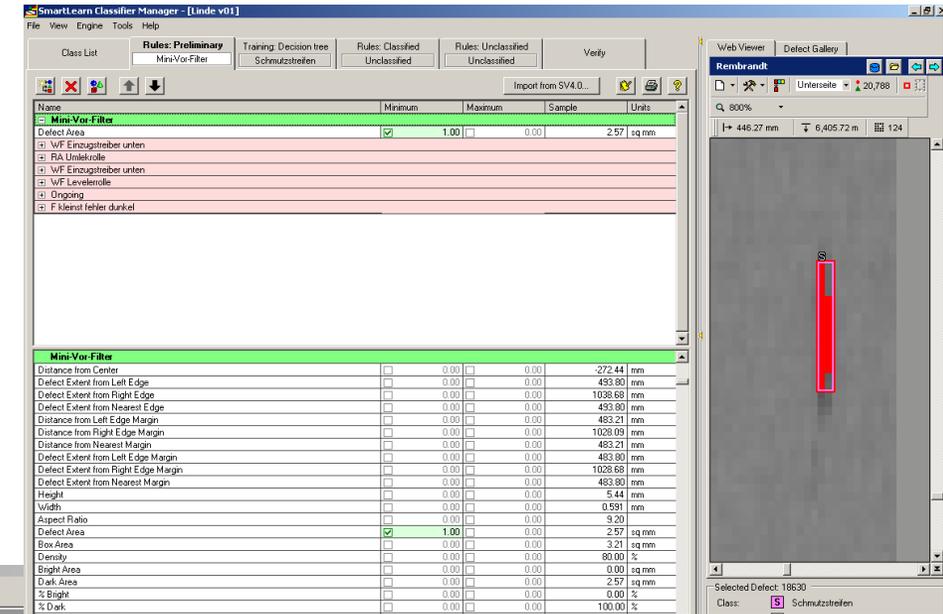
SmartLearn Classifier Manager - [Linde v01]

Class List: Rules: Preliminary, Mini-Vor-Filter, Schmutzstreifen, Unclassified, Unclassified, Verify

Selected Defect: 18630
Class: Schmutzstreifen

aus den Features wird durch „Anlernen“ ein mathematisches Regelwerk erstellt (Bibliothek)

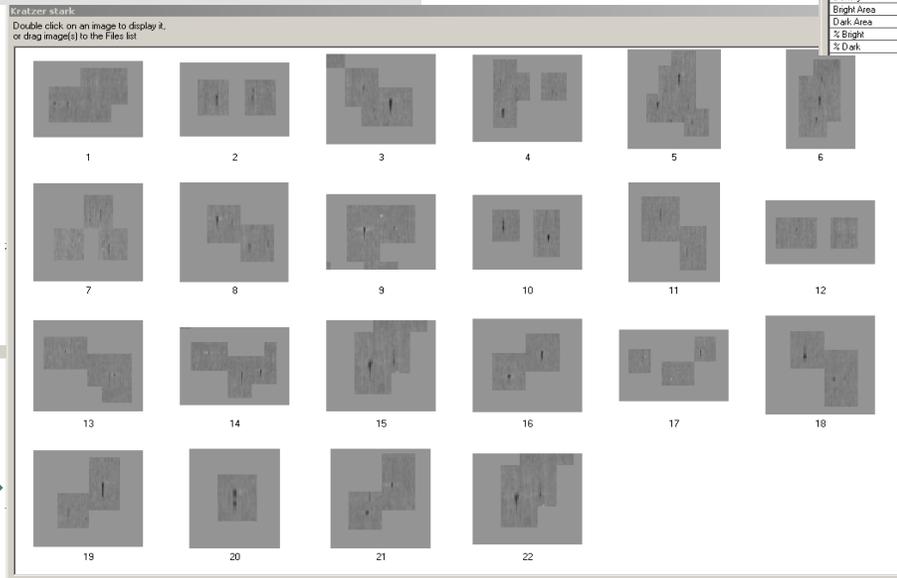
Kratzer stark

Double click on an image to display it, or drag image(s) to the Files list

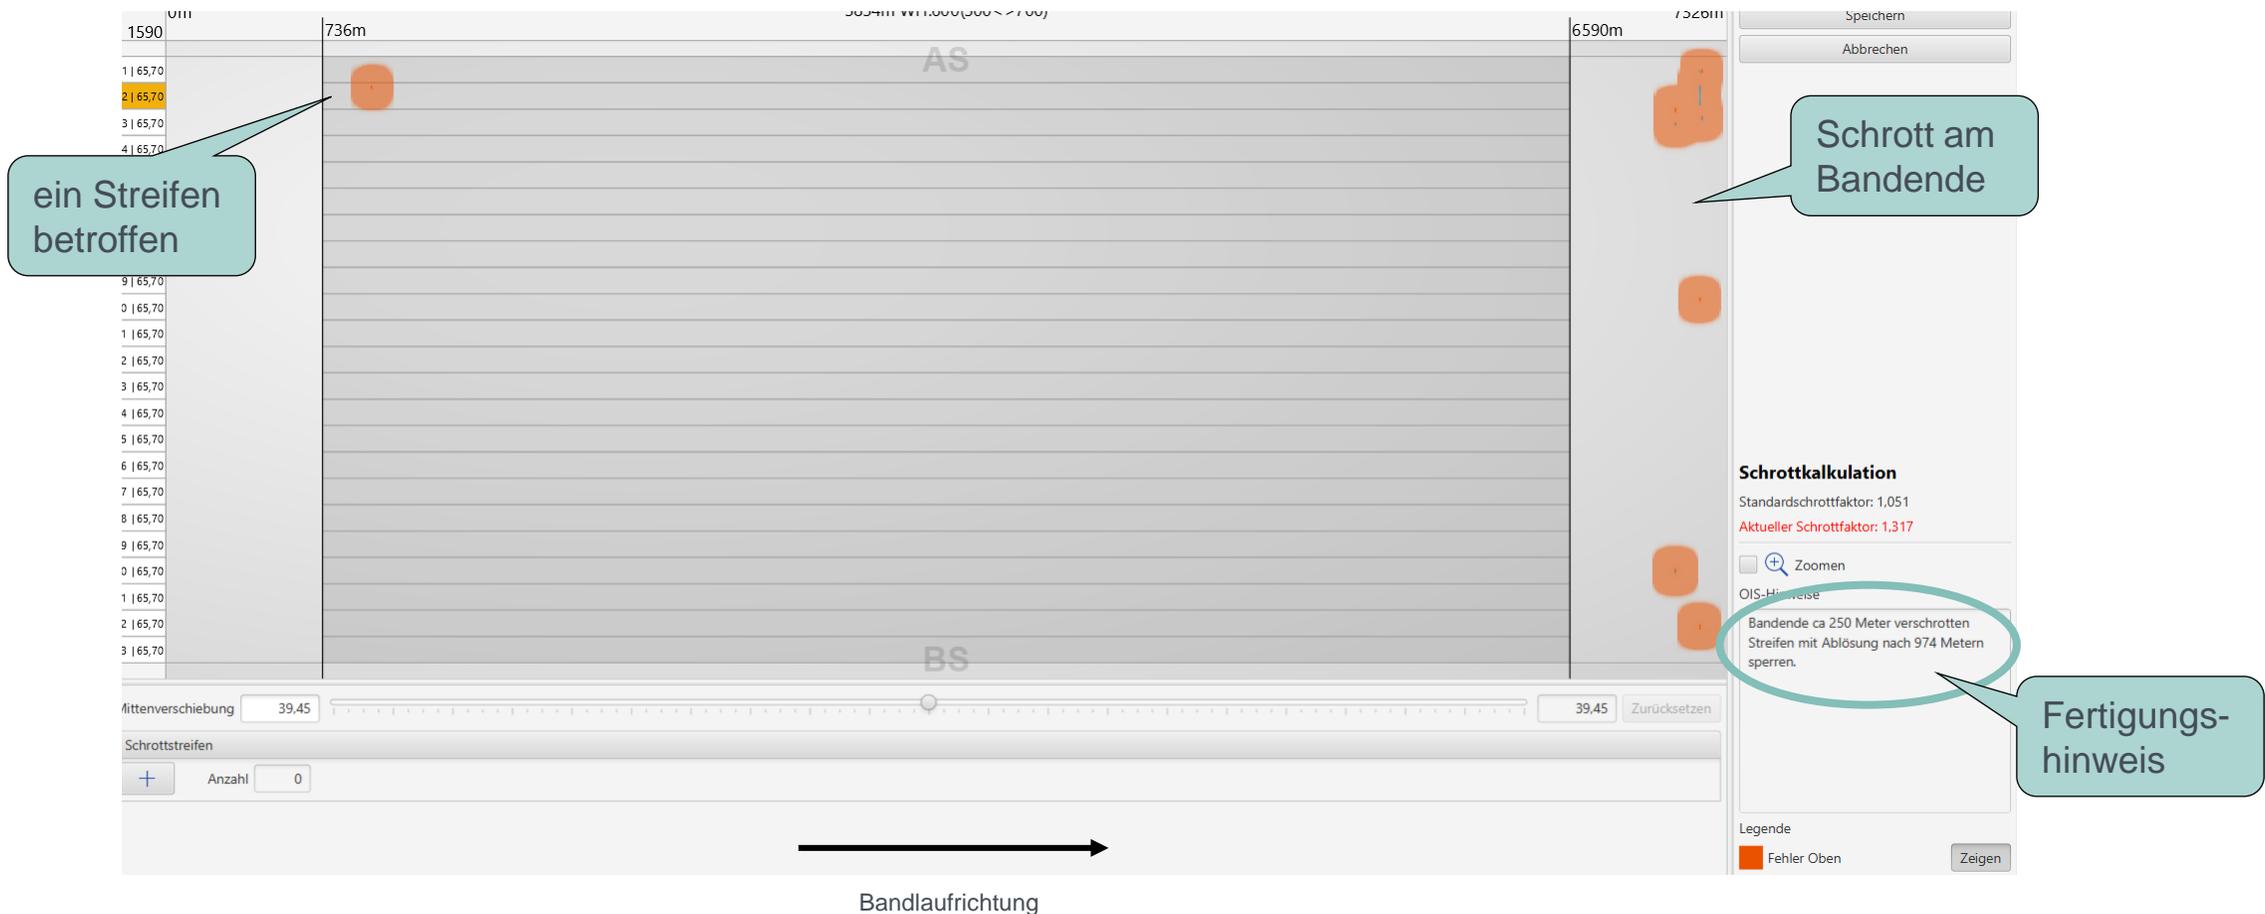
-> Coilmap / Bandprotokoll kann über den geplanten Scherenbau der Schneidanlage „gelegt“ werden
